OPINIA TECHNICZNA

Zadanie: Określenie wartości rynkowej pojazdu

Rodzaj pojazdu: **Samochód osobowy**VIN: **ZFA2250000357252**Marka: **FIAT**Nr rejestracyjny: **WS67005**Model pojazdu: **Fiorino Qubo 1.4 MR`08 E5**Nr Info-Ekspert: **045-02647**

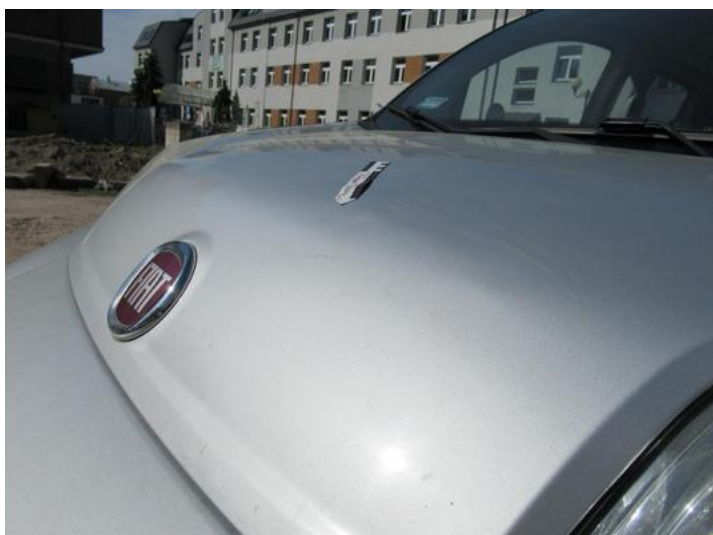
Fot. nr 25

L.p.	Nazwa elementu	L / P	Rodzaj uszkodzenia	Opis	Fot. nr
1	Błotnik przedni	P	Zarysowania powłoki lakierowej		29
2	Pokrywa przednia		Wgniecenia		25 26 27
3	Drzwi boczne przednie	P	Starcia powłoki lakierowej		30
4	Drzwi boczne tylne	P	Starcia powłoki lakierowej		31

SL	DVN	Stop.	Nazwa	Punkty materiałowe	Koszty materiału	RBG	Roboc.	Cena razem
2	44210	NAPRAWCZE	POKRYWA SILNIKA	23	443,90	1,70	238,00	681,90
1	44252	CZĘŚĆ WEWN.	ZAWIAS POKRYWA SILNIKA P.	1	19,30	0,40	56,00	75,30

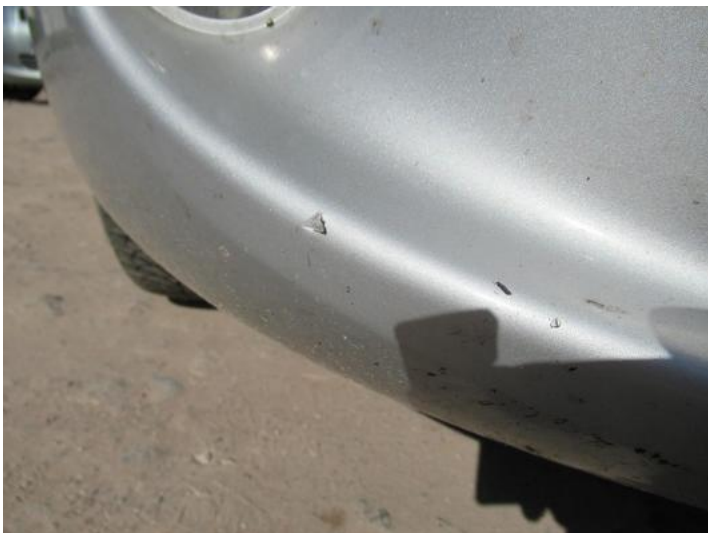
Fot. nr 28

L.p.	Nazwa elementu	L / P	Rodzaj uszkodzenia	Opis	Fot. nr
1	Zderzak przedni		Zarysowany		28
