Zadanie: Określenie wartości rynkowej pojazdu z uwzględnieniem stanu technicznego

Model: Partner III Tepee HDI MR`15 E6

# DOKUMENTACJA FOTOGRAFICZNA

do opinii nr: NSP-2025/092

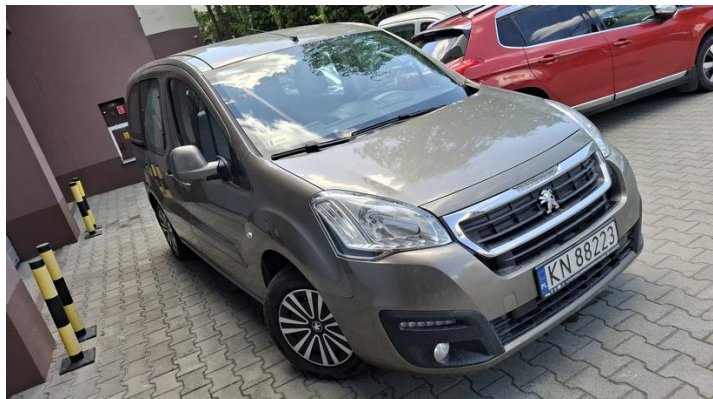
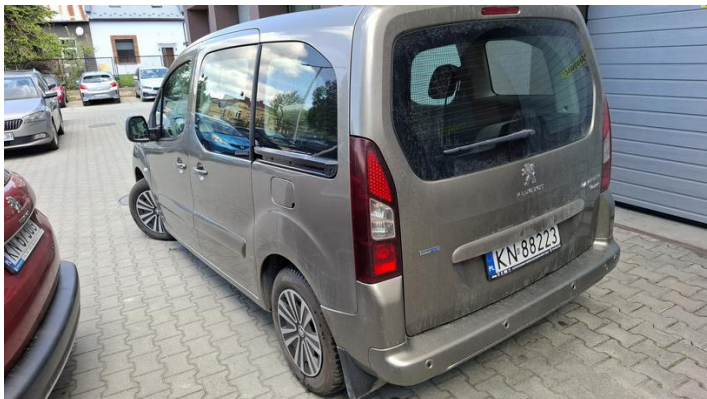
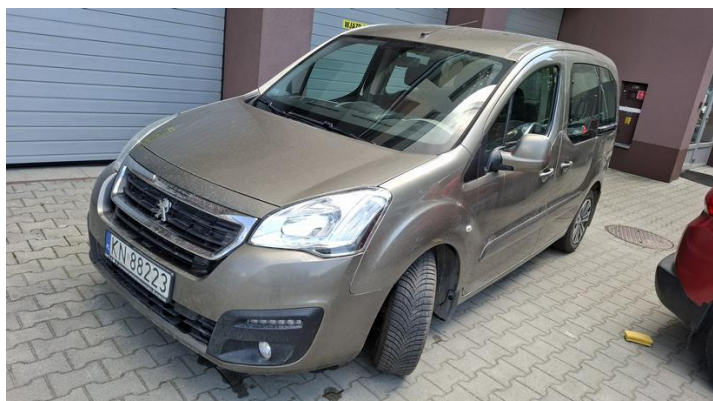
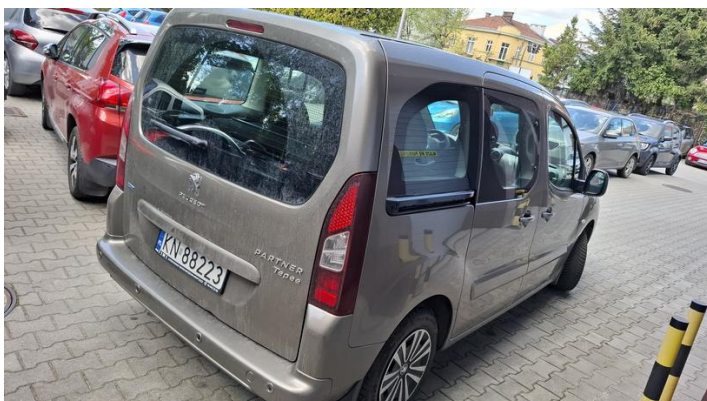
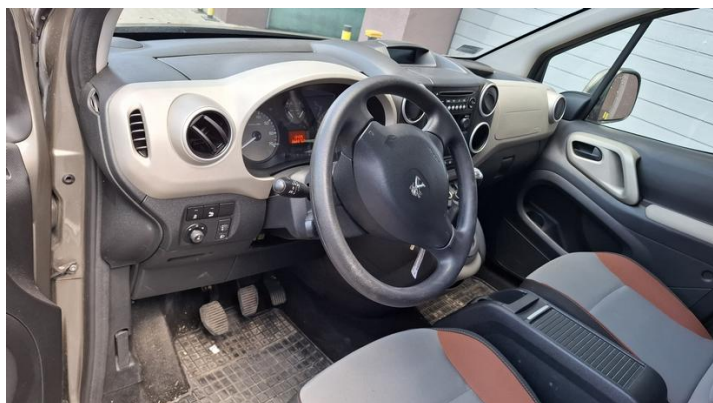
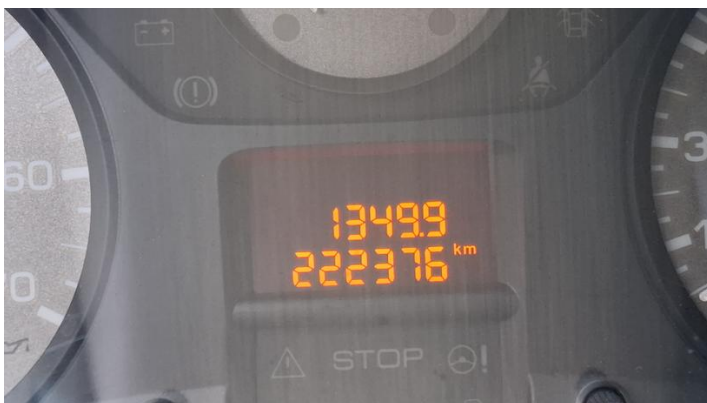
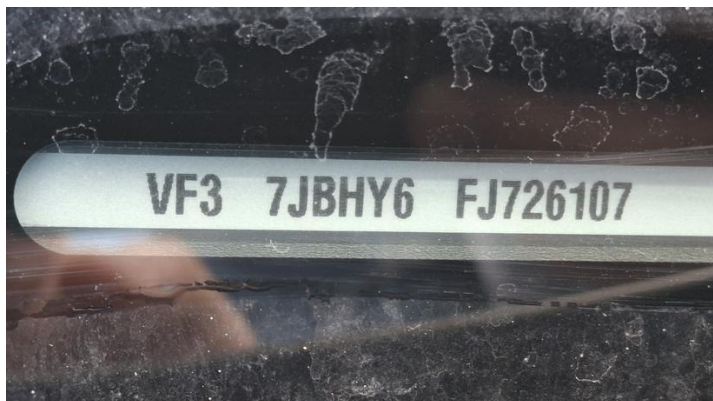
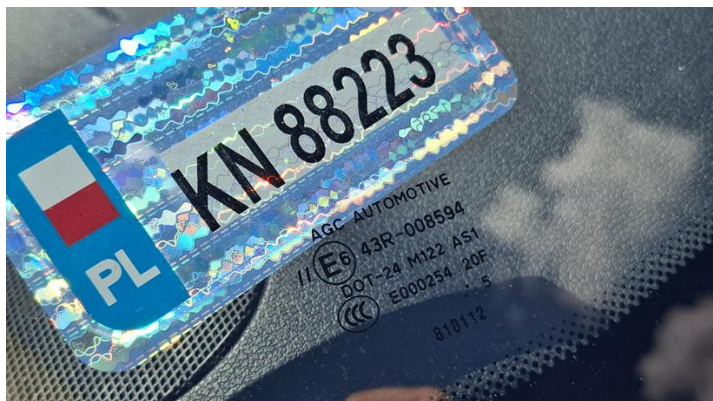
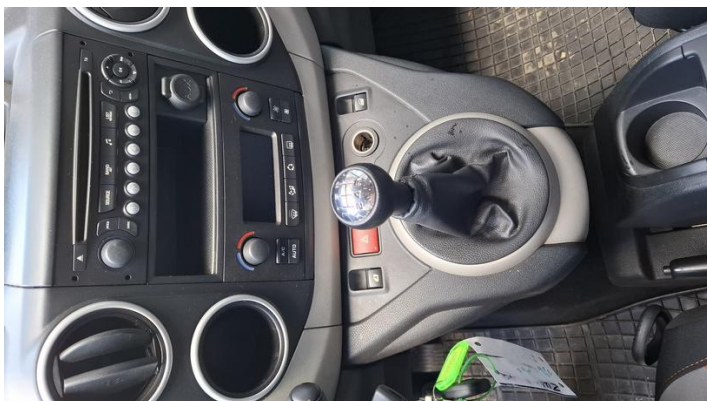
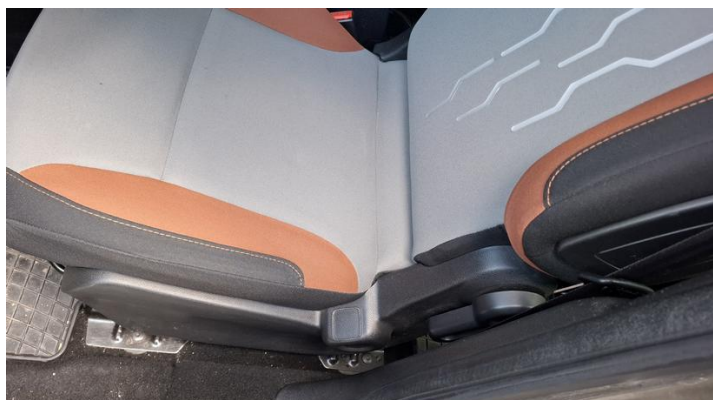
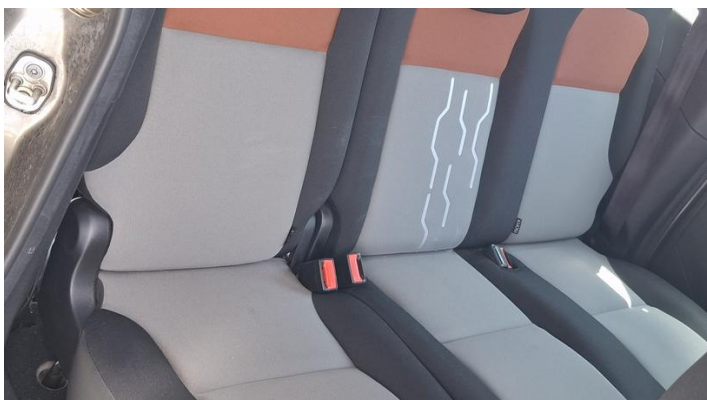
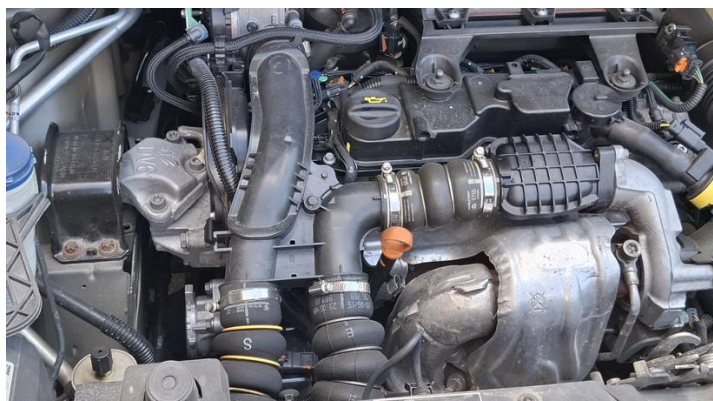
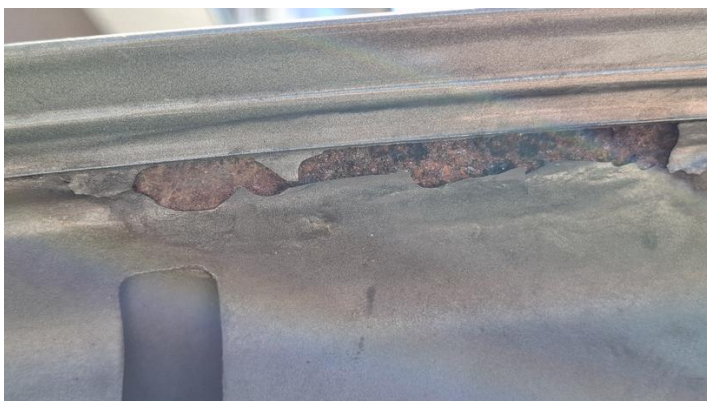
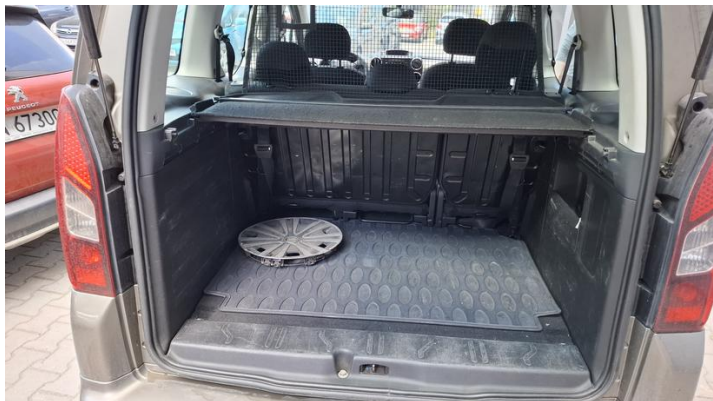
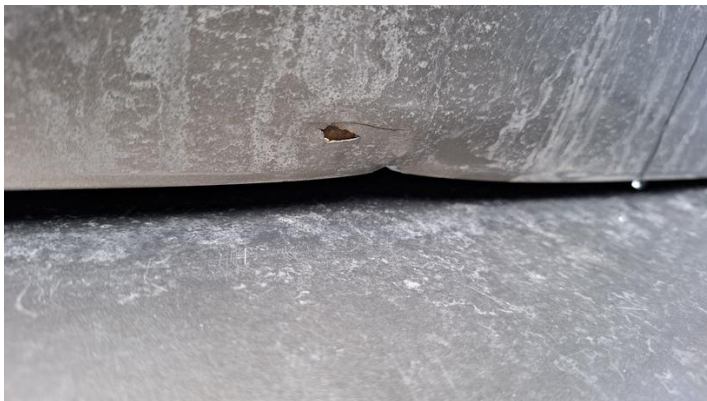
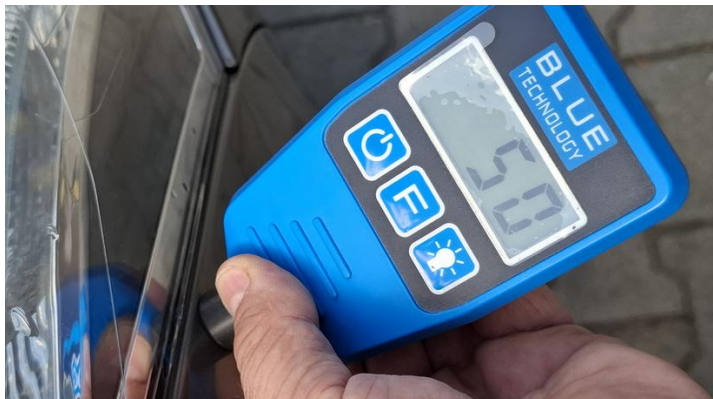
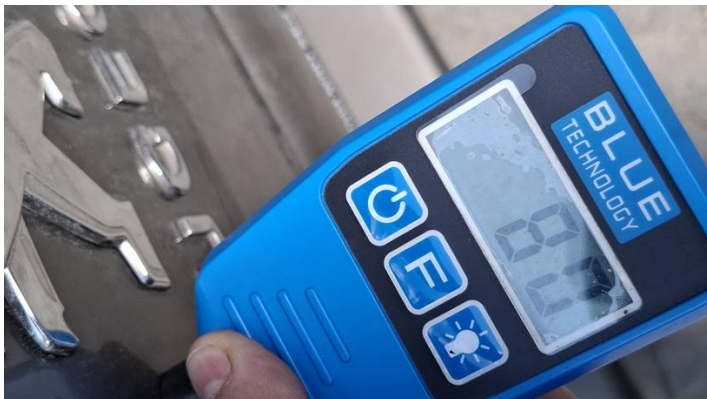
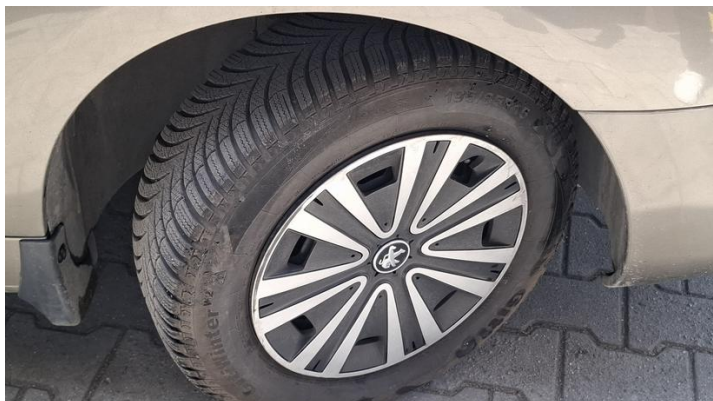
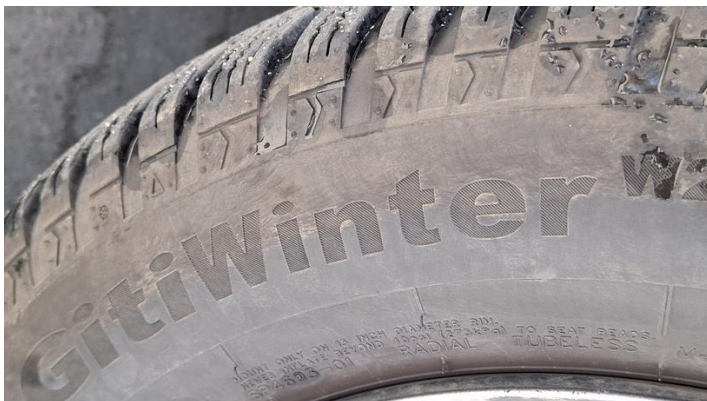
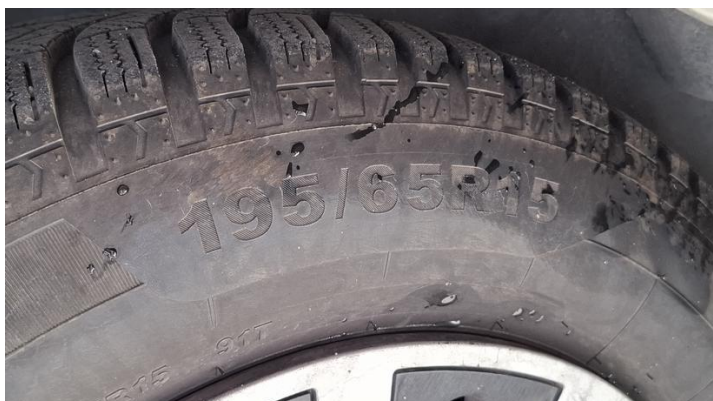
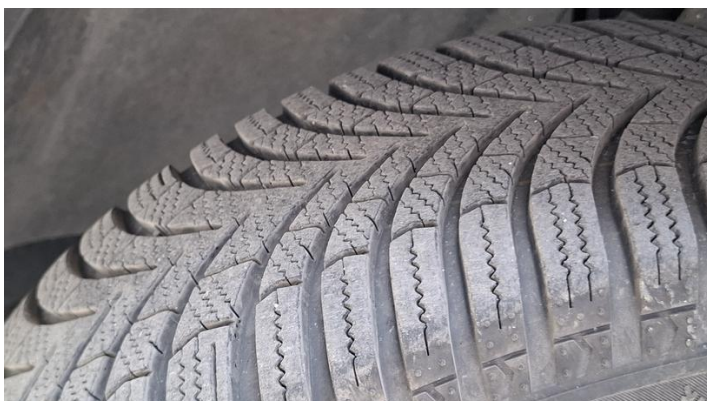
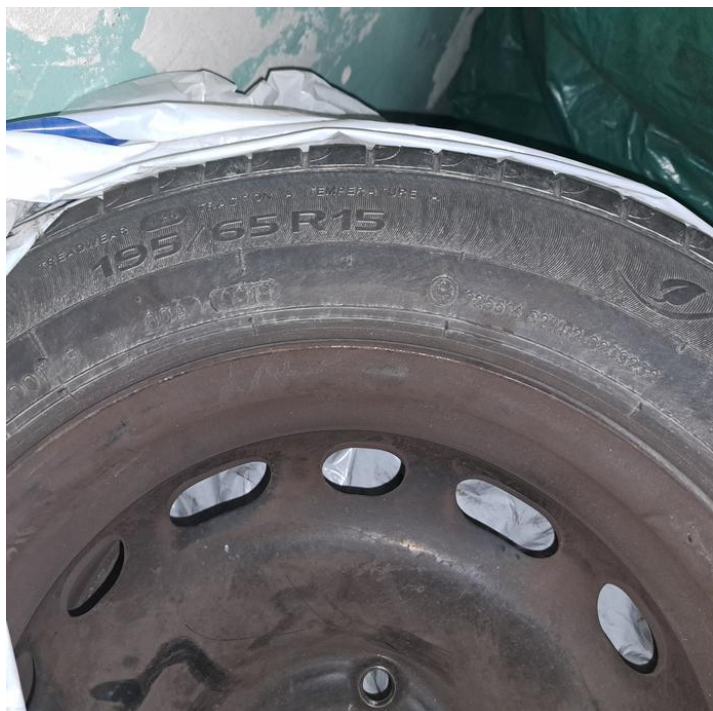
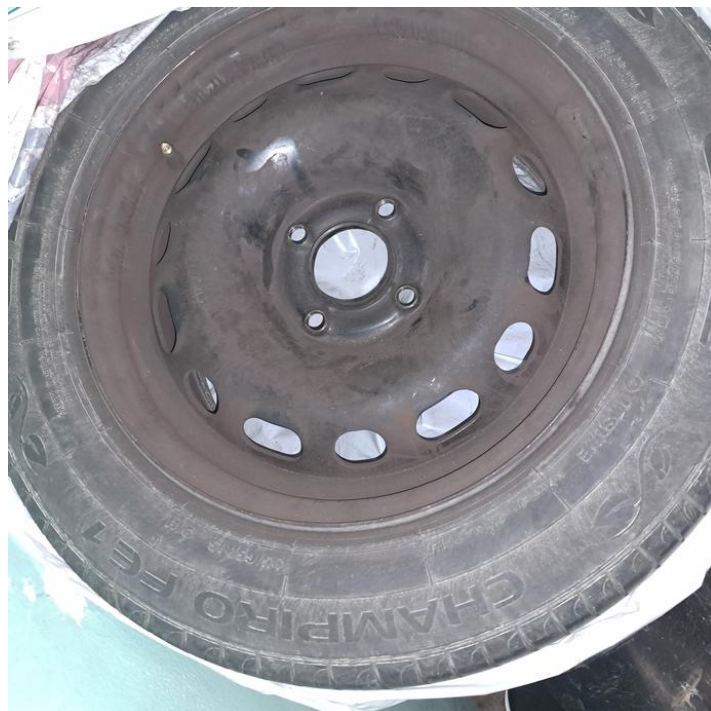
- fotel kierowcy i kierownica wytarte,
- powłoka lakiernicza całego pojazdu z licznymi zarysowaniami, szczególnie w okolicach klamek,
- pokrywa komory silnikowej z oznakami korozji podpowłokowej w rejonie kołnierza wyoblonego przy przedniej krawędzi - powłoka lakiernicza łuszczy się samoistnie, odchodzi płatami,

- klosze reflektorów i lamp halogenowych zmatowiałe/wypiąskowane,
- zderzak przedni z punktowymi odpryskami powłoki lakierniczej - efekt piaskowania,
- wnętrze komory bagażnika i wnętrze przestrzeni pasażerskiej zabrudzone,

- pokrywa tylna przełamana na dolnej krawędzi,
- komora silnika - zabrudzenia drogowe,
- w układzie oczyszczania spalin zapisana trwała usterka systemu AdBlue - konieczna dalsza specjalistyczna diagnostyka i naprawa,
